**Cihly v historických objektech a možnosti jejich náhrady,  
dosavadní výsledky probíhajícího výzkumu projektu NAKI II  
v oblasti materiálové analýzy historických cihel**

## **VÝSLEDKY MATERIÁLOVÝCH ANALÝZ SOUBORU HISTORICKÝCH CIHEL Z BOCHNEROVA PALÁCE**

**Doc. Ing. Petr Cikrle, Ph.D., doc. Mgr. Libor Topolář, Ph.D.**

## Cihly z Bochnerova paláce (1864-67), „Cz“

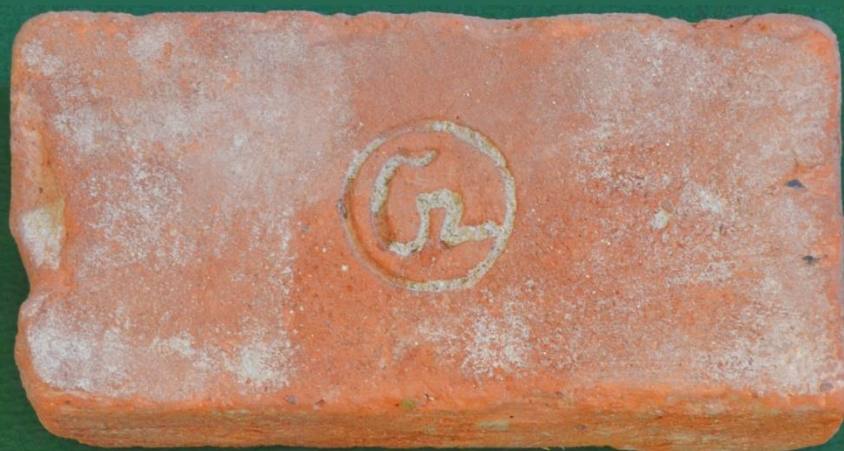
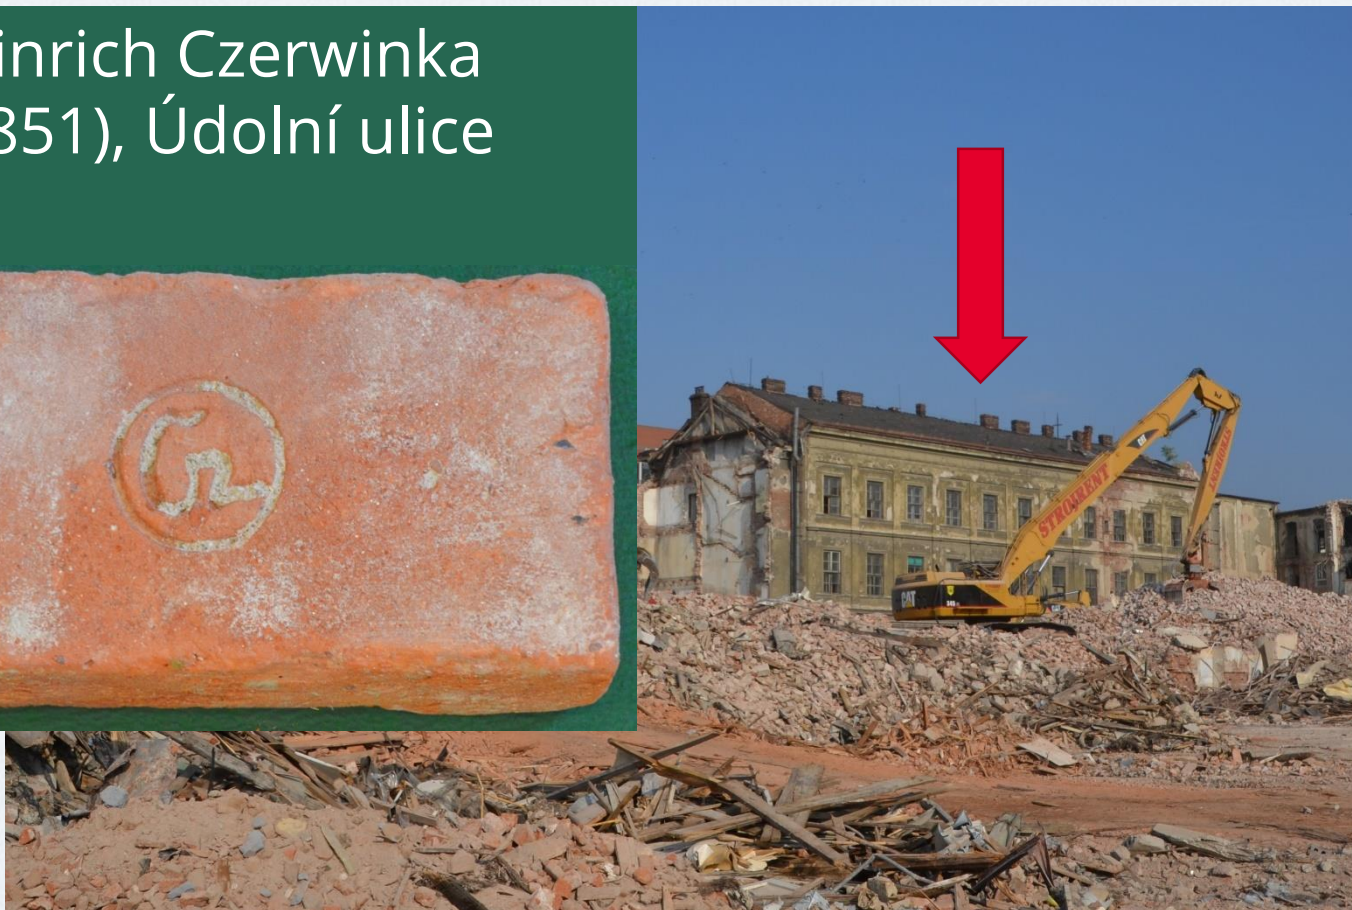
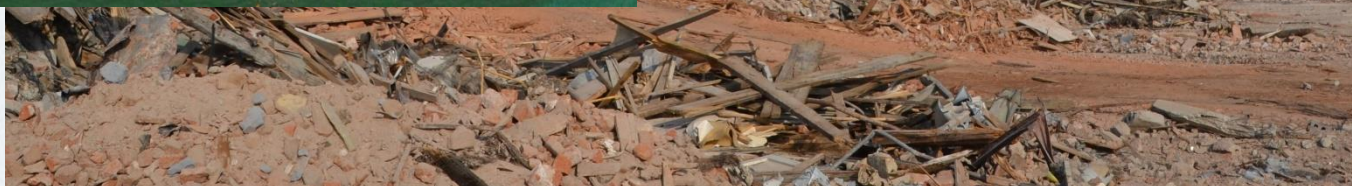
Cz – Heinrich Czerwinka  
(po r. 1851), Údolní ulice

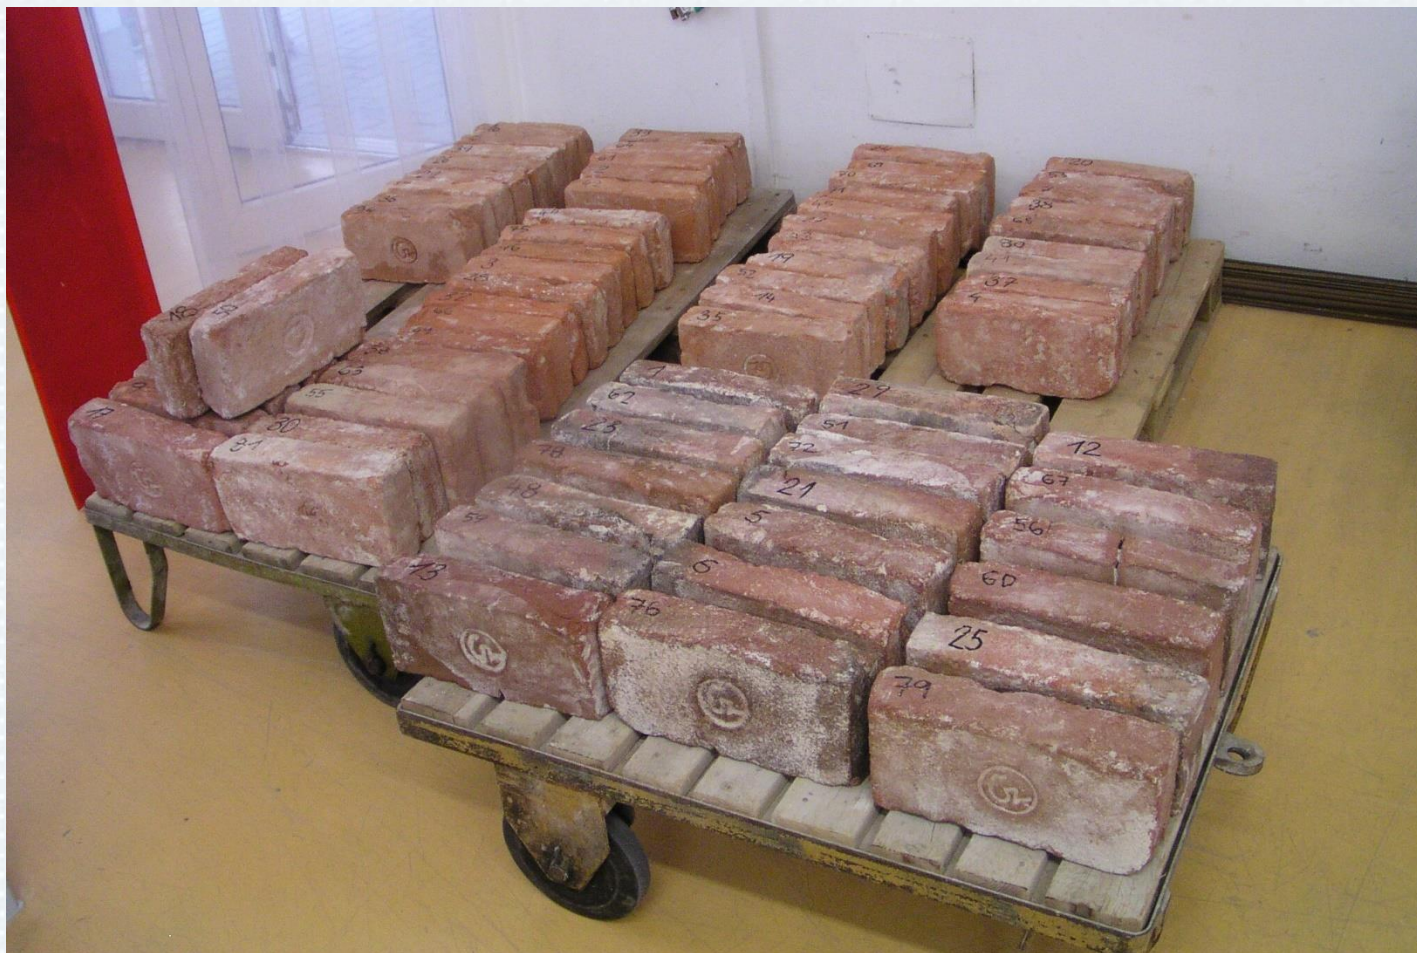
## Třídění cihel

## Třídění cihel

### 1. Oranžová

- Světlá
- Střední
- Tmavá

### 2. Červená

- Světlá – 2 soubory
- Tmavá

### 3. Přepálená

- Pěkná
- Deformovaná  
(zkroucení, trhliny)

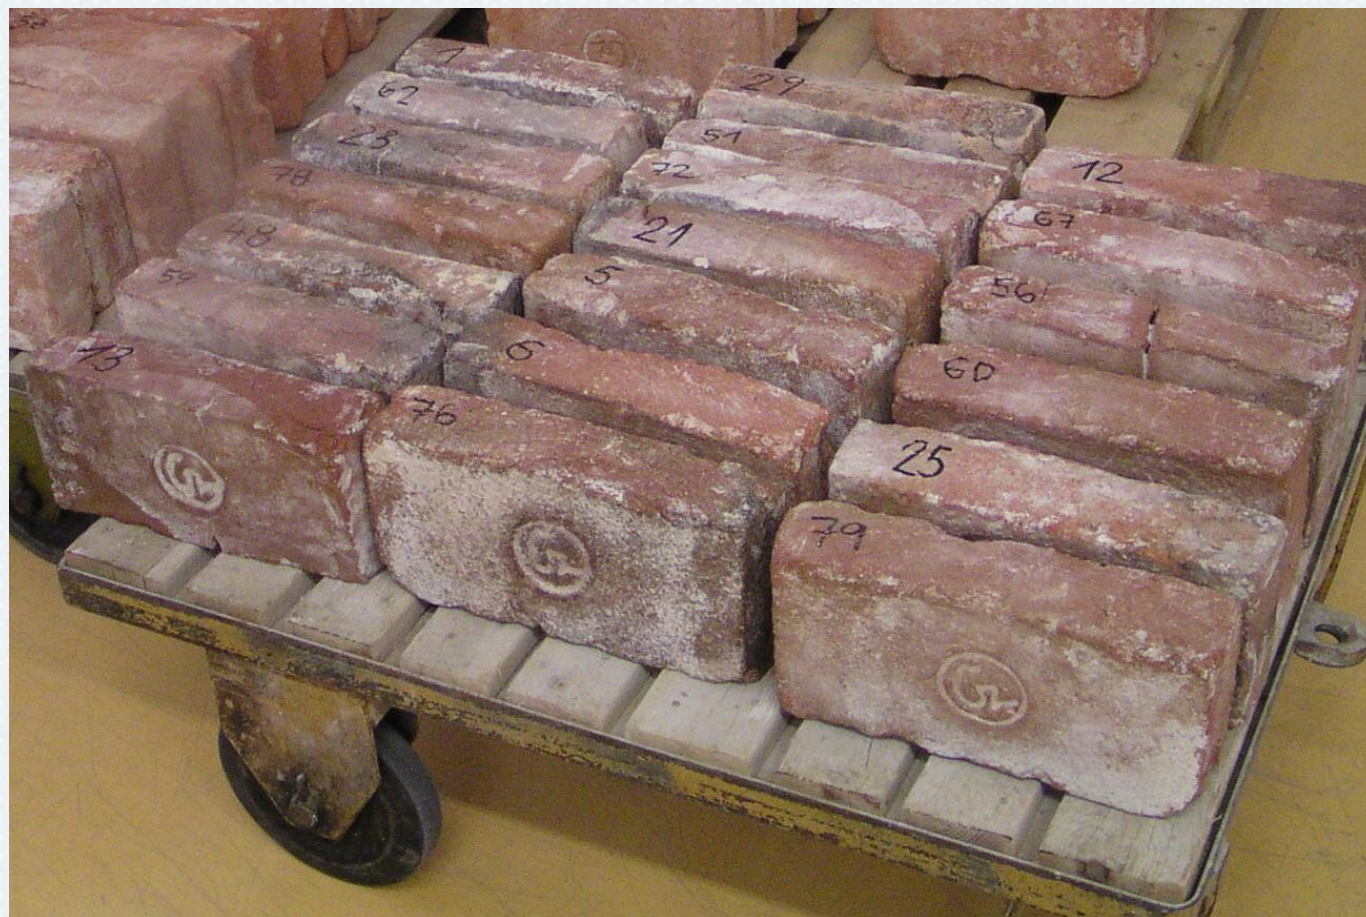
## Sušička – vysoušení cihel při 105 °C

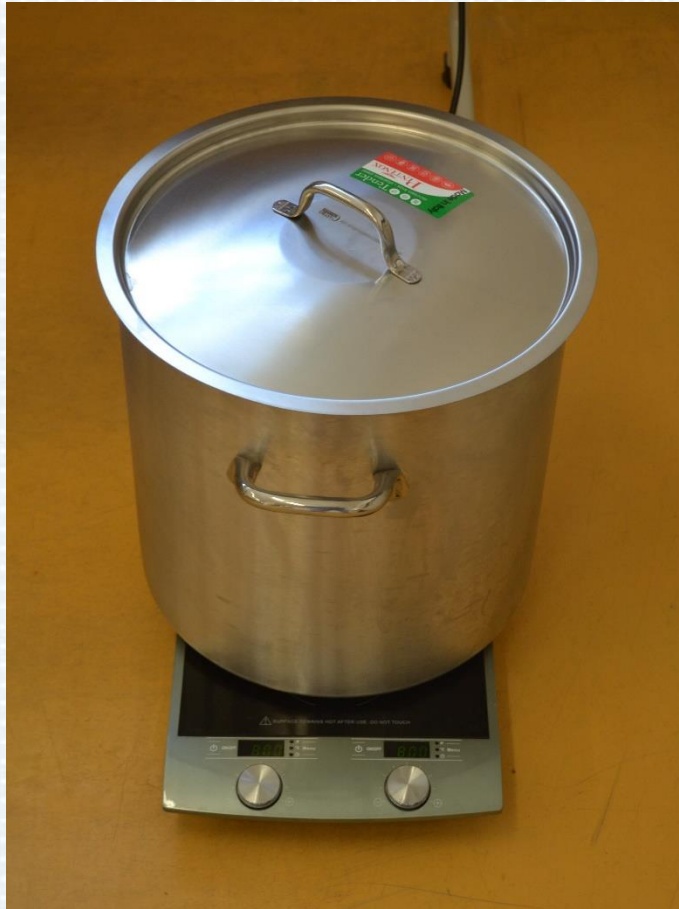
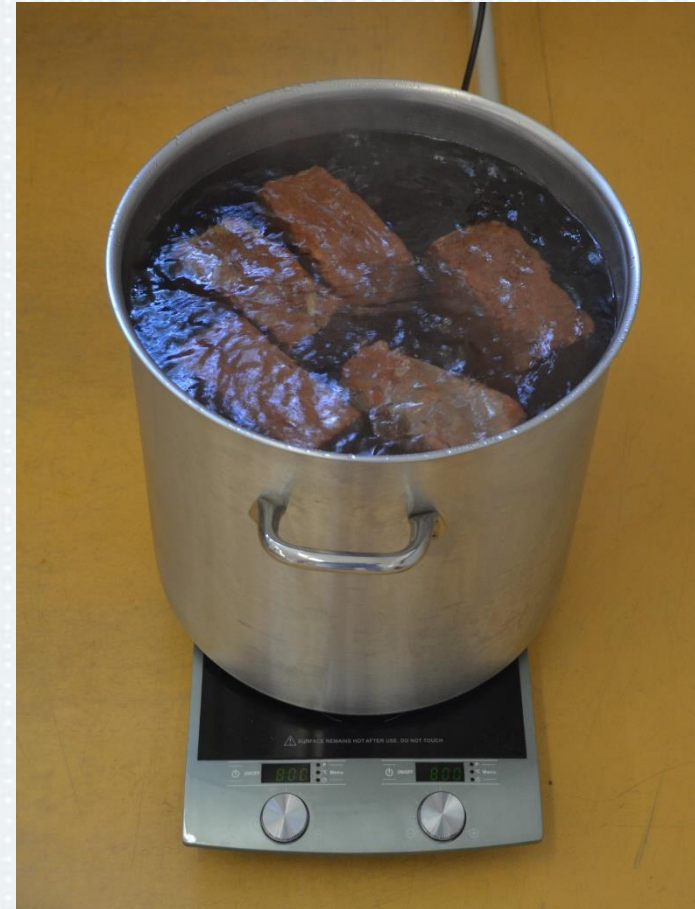
## Nasákavost varem

- Počáteční nasákavost – průběh liší se podle výpalu, mikrostruktury
- Nasákavost za atmosférického tlaku – obvykle nad 10%, běžně 10-20%, u přepálených méně
- Nasákavost varem – proti běžné nasákavosti pojme ještě o cca 0,1 l až 0,2 l vody více.

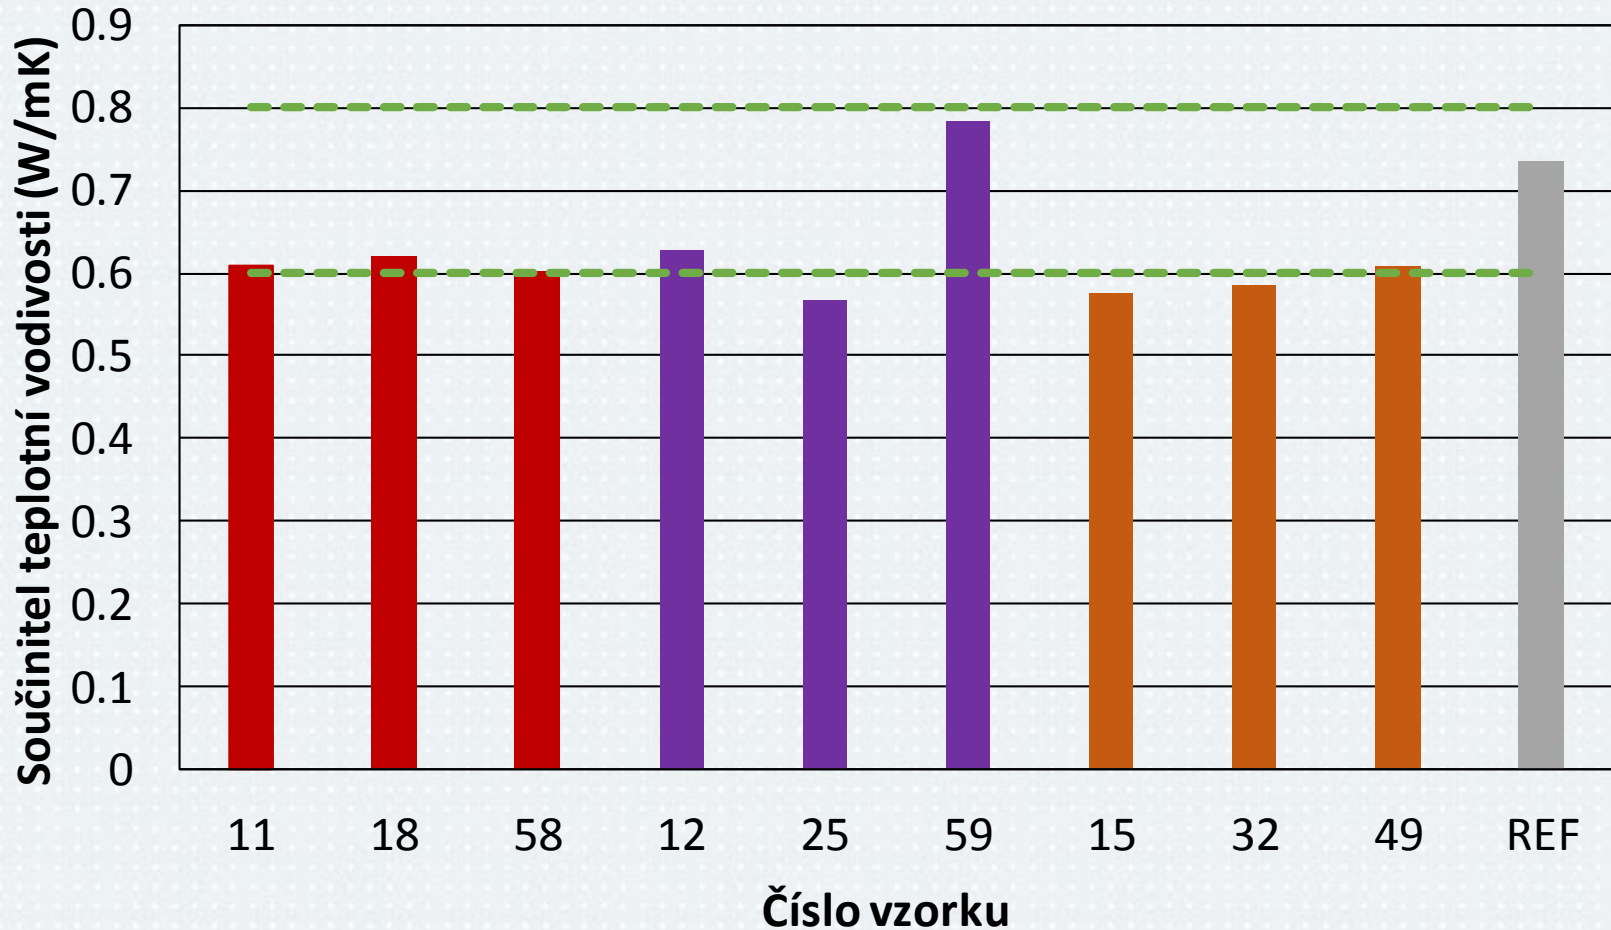
## Určení součinitele teplotní vodivosti

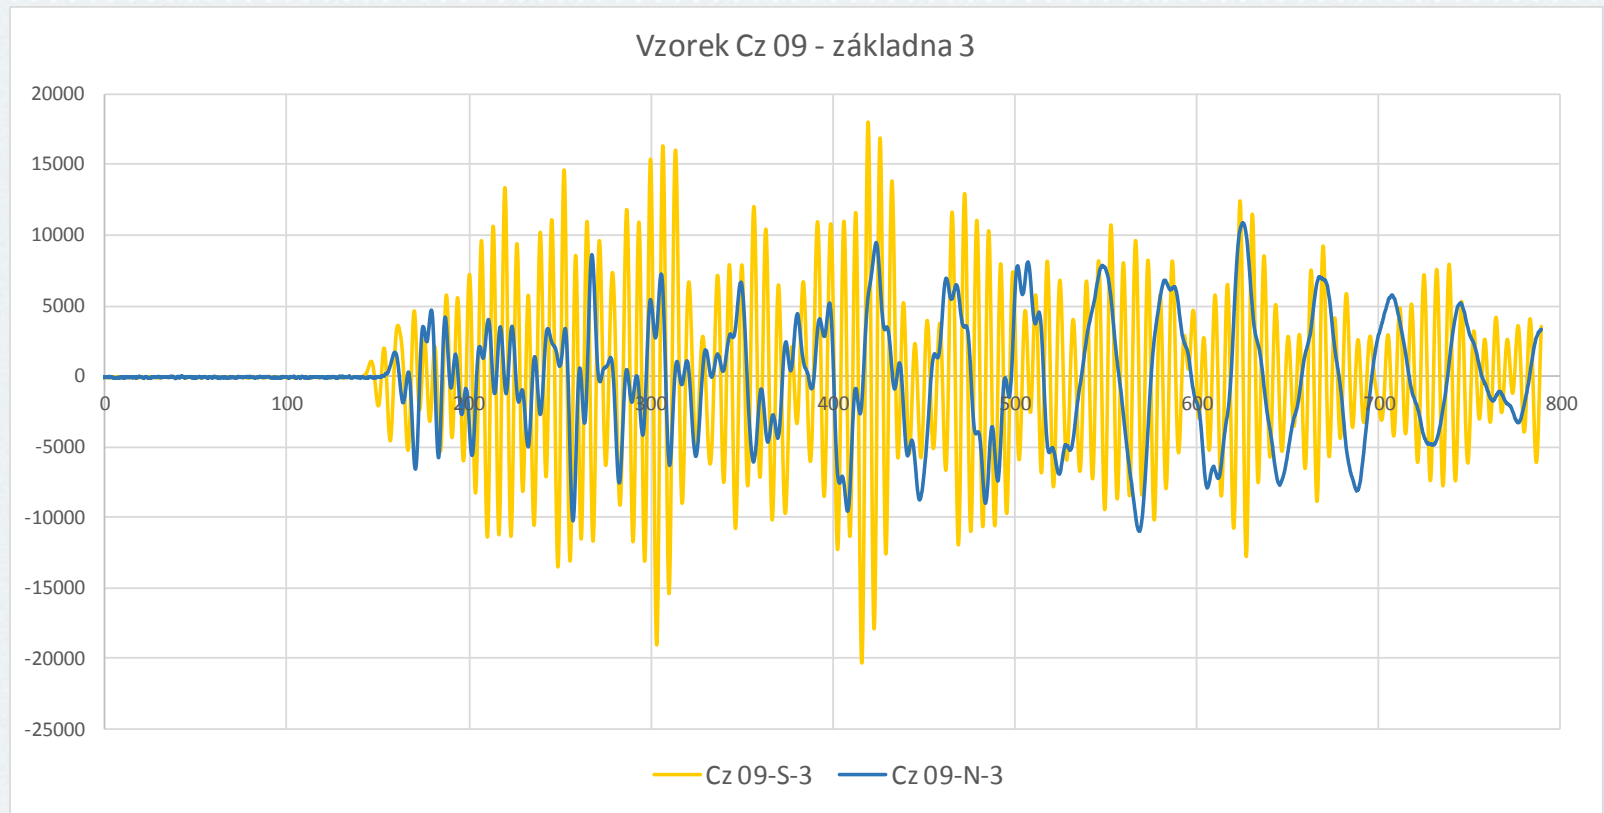
# Metoda ultrazvuková impulzní

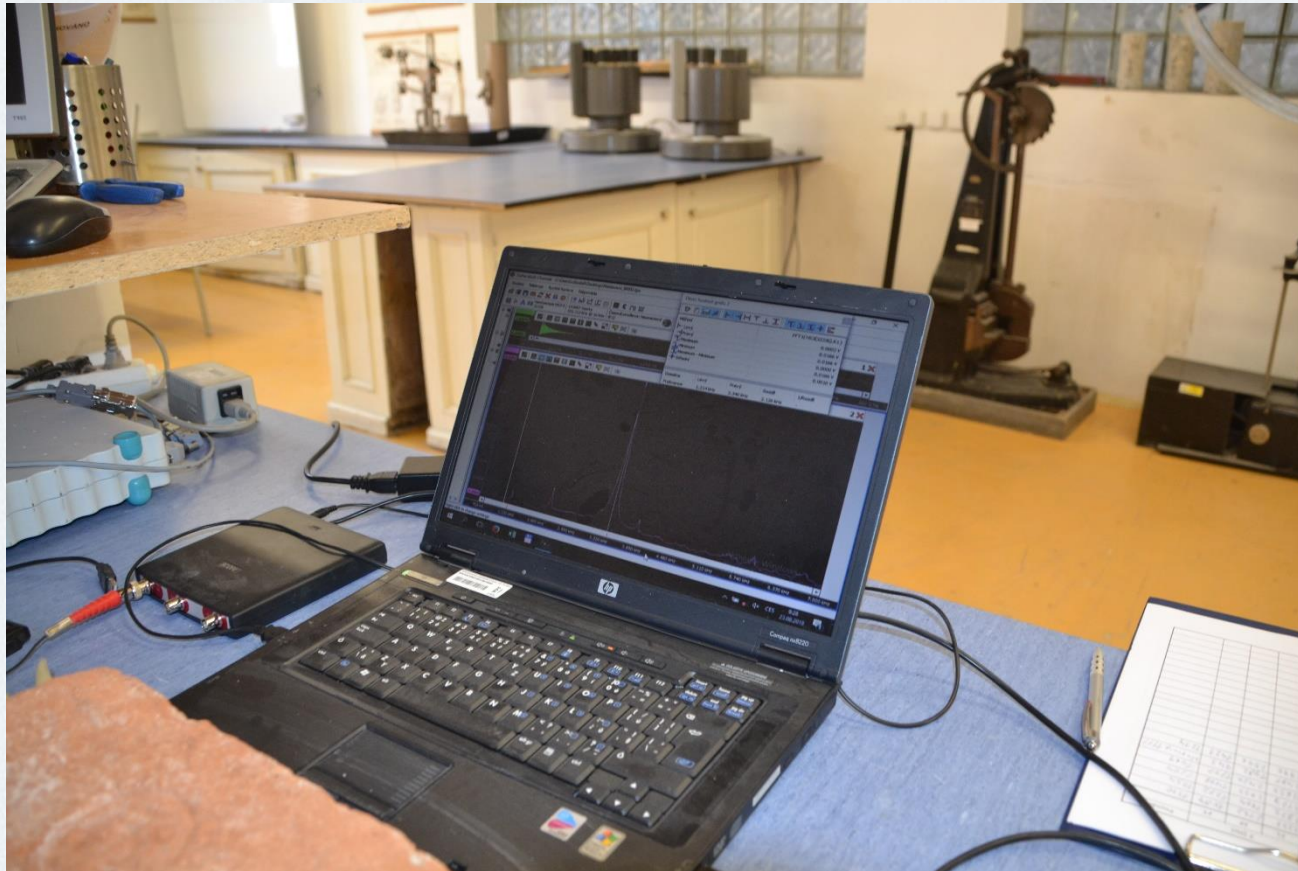
## Metoda impact-echo (rezonanční metoda)

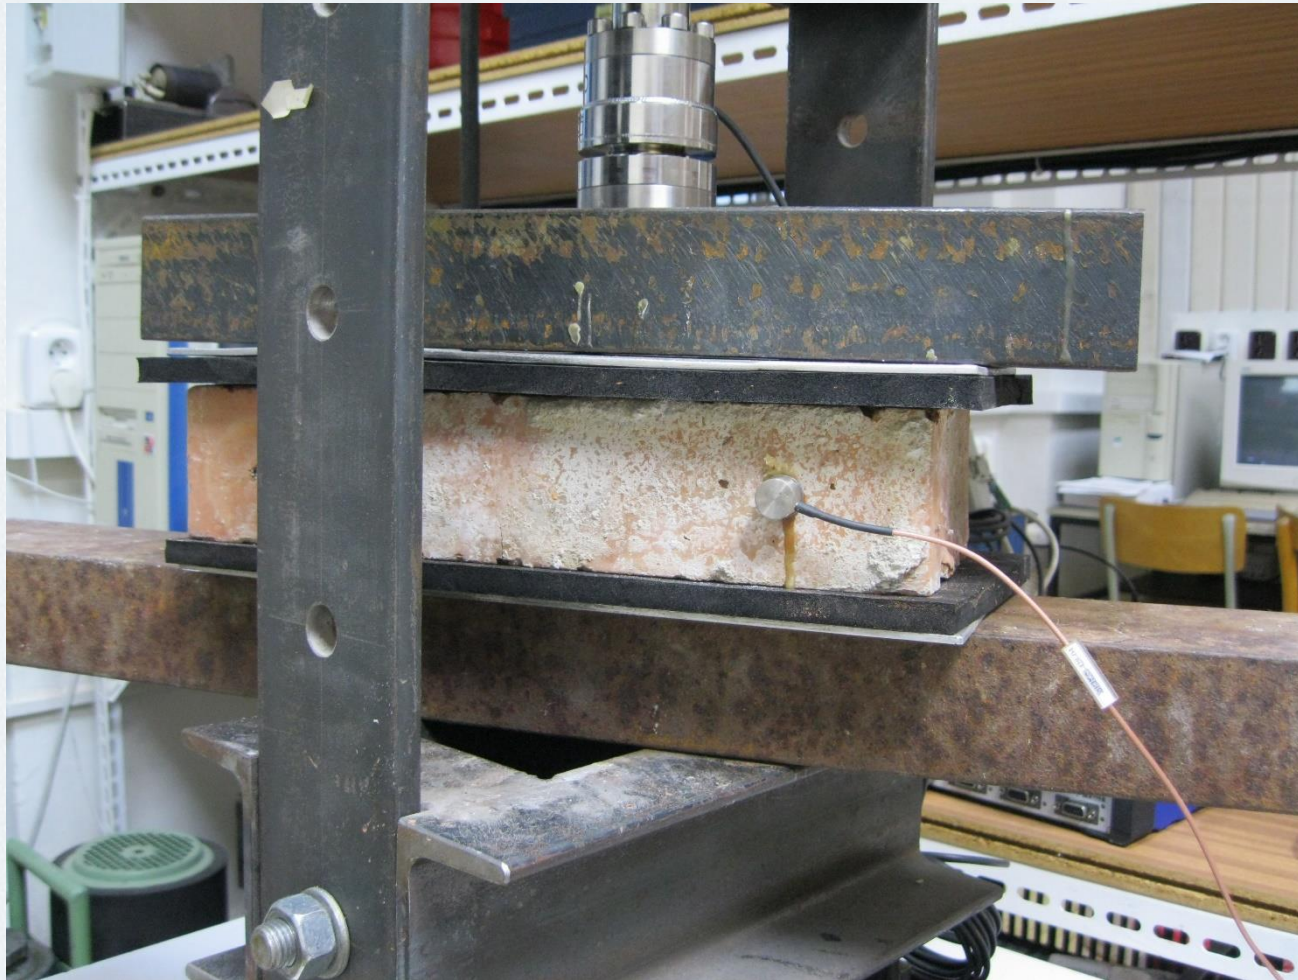
## Metoda impact-echo (rezonanční metoda)

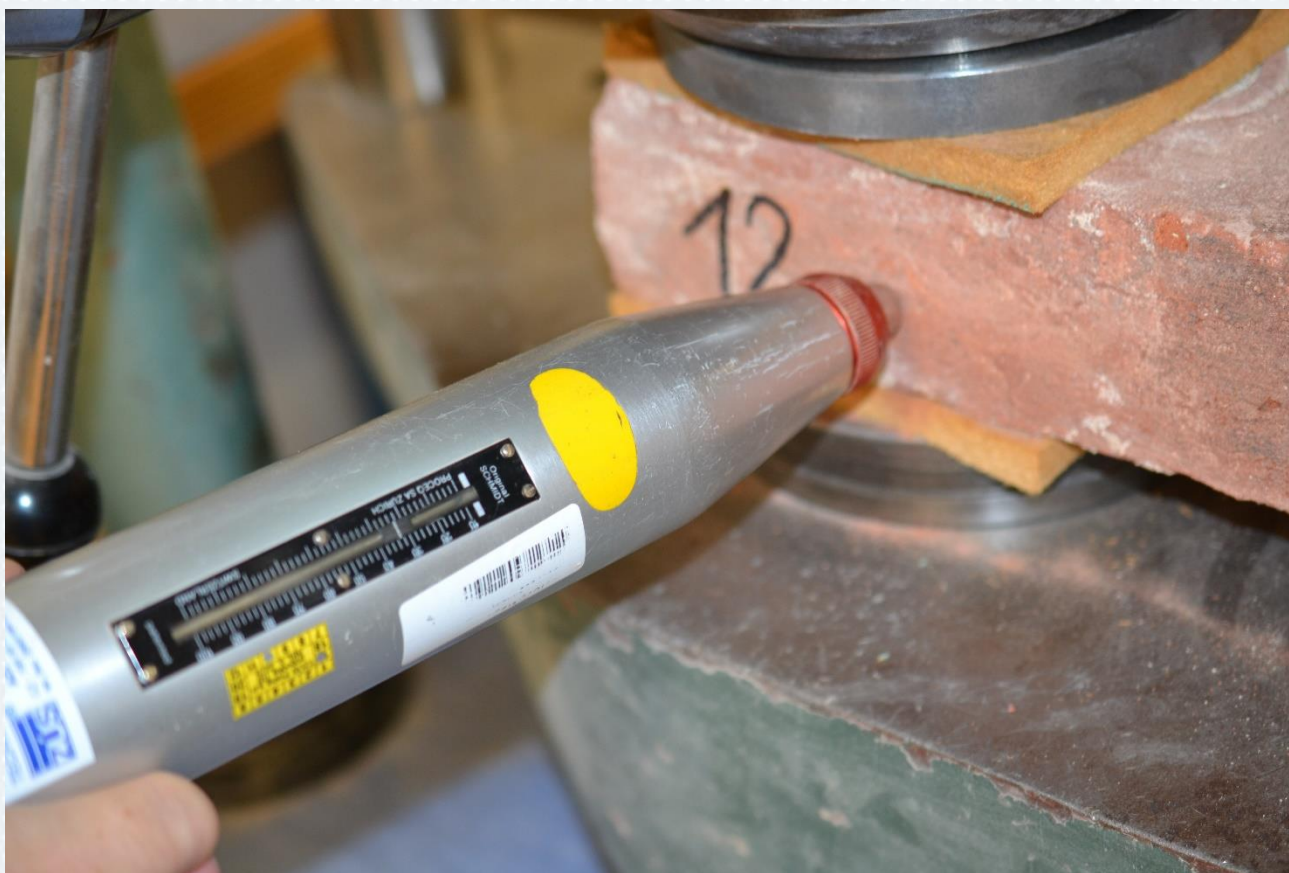
## Metoda tvrdoměrná - Schmidt LB

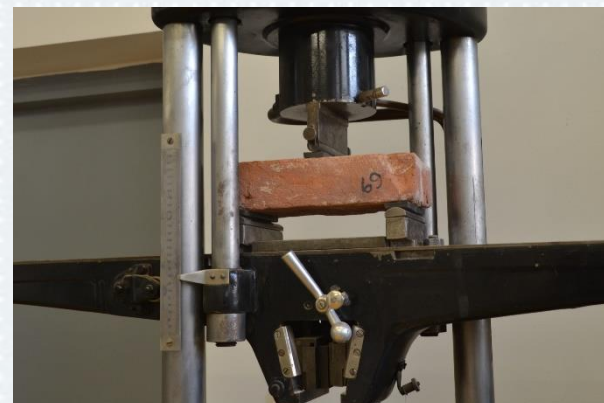
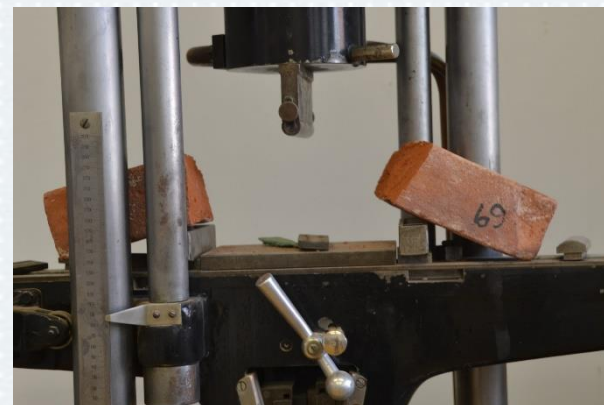
## Pevnost tahu ohybem

**Tab.** Pevnost v tahu ohybem a v tlaku zděicích prvků "S" srovnávacích

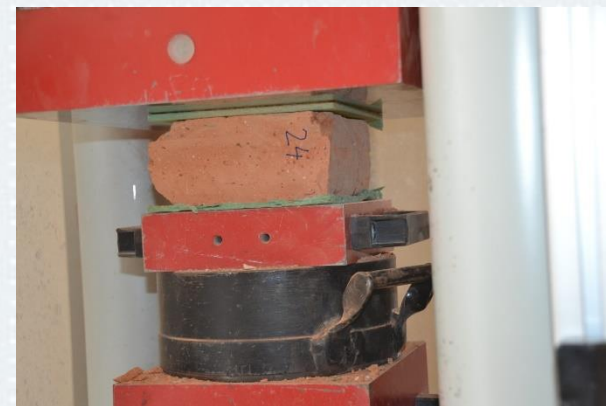
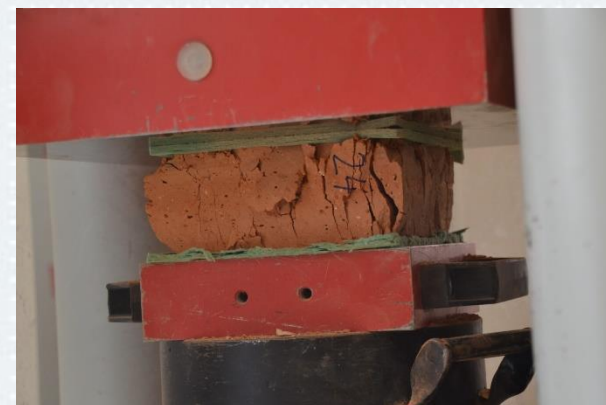
## Pevnost v tlaku

**Tab .** Pevnost v tlaku zděných prvků srovnávacích "S"

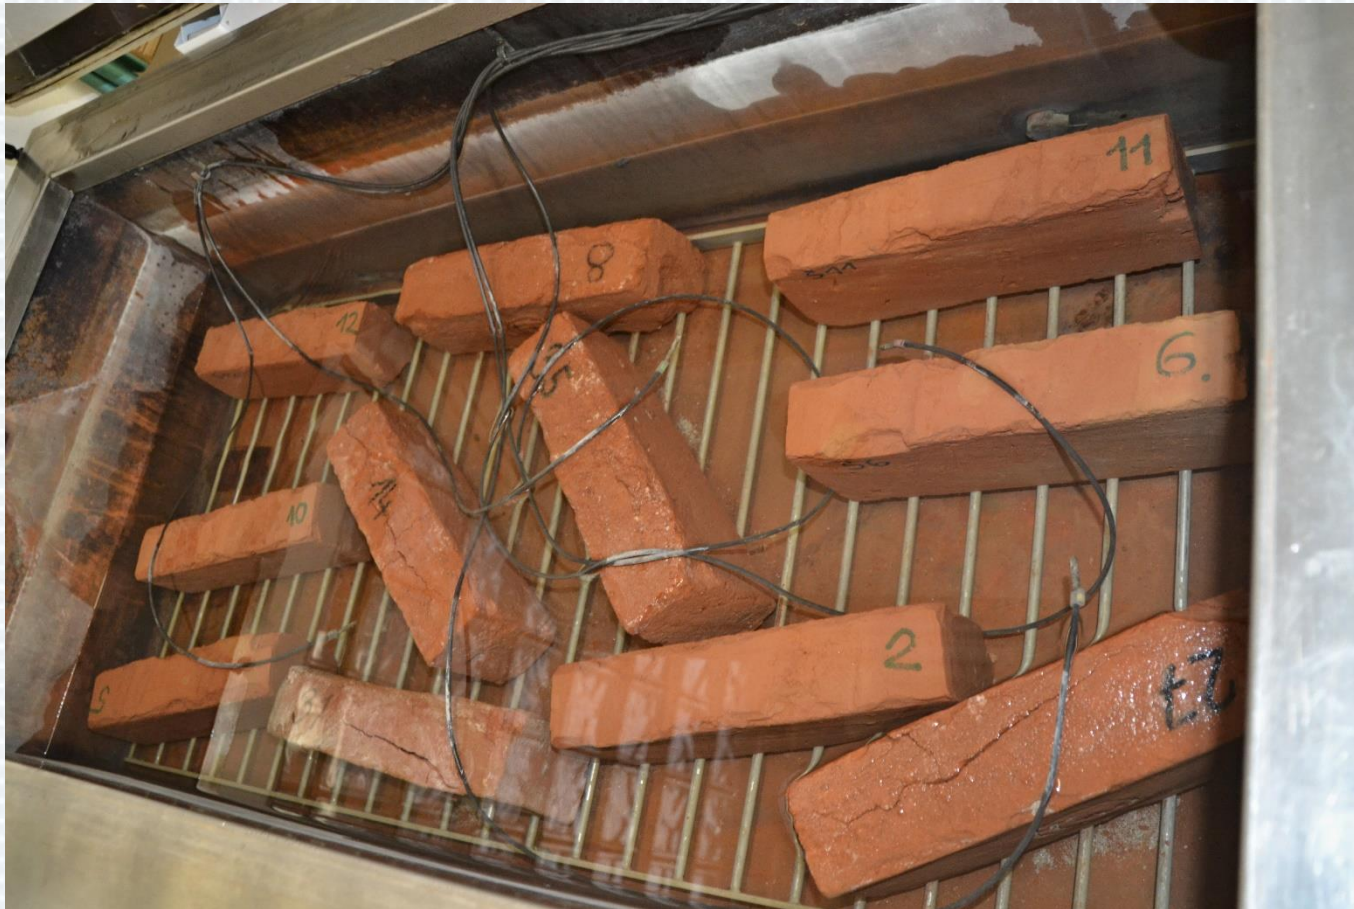
## Mrazuvzdornost na 25 cyklů

**Princip:** Vzorky nasycené varem se střídavě  
zmrazují a rozmrazují na 15, 25 nebo 50 cyklů.

**Výsledek:** Buď výrazná změna stavu, anebo  
pokles pevnosti v tlaku (deklarované) o 15%

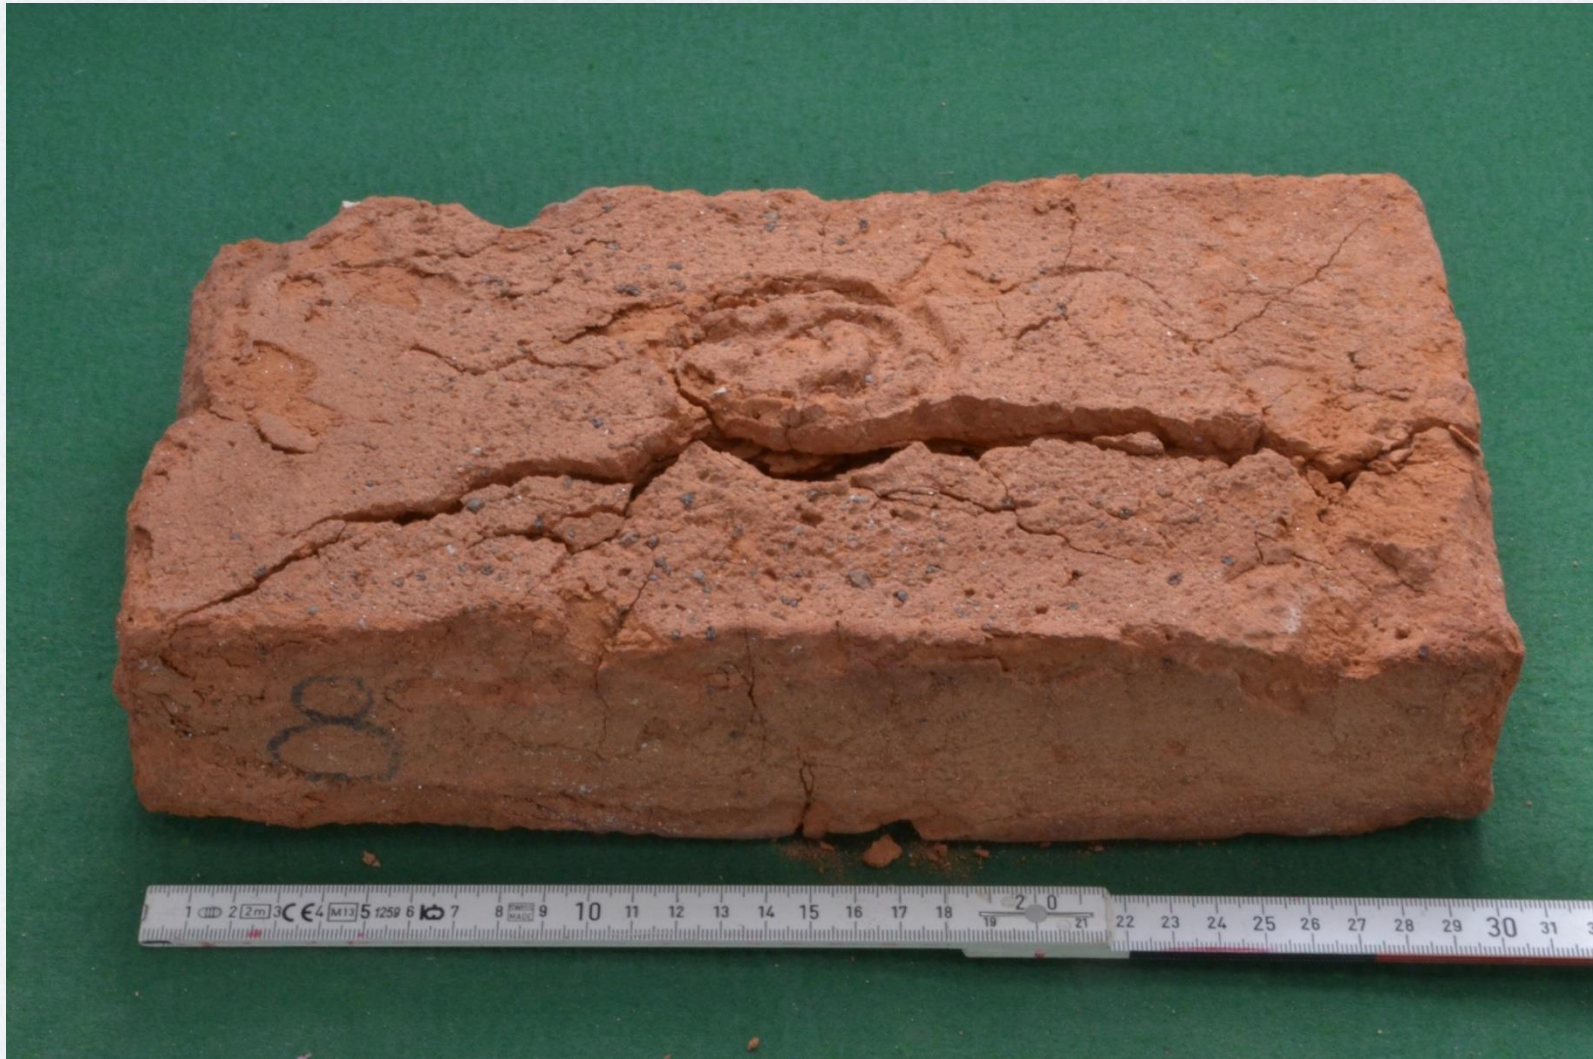
## Mrazuvzdornost na 25 cyklů

- Po 1. cyklu výrazně poškozena  $\frac{1}{2}$  cihel, bez ohledu na druh
- Po 2. cyklu další  $\frac{1}{4}$  cihel
- Žádná cihla nevydržela 25 cyklů

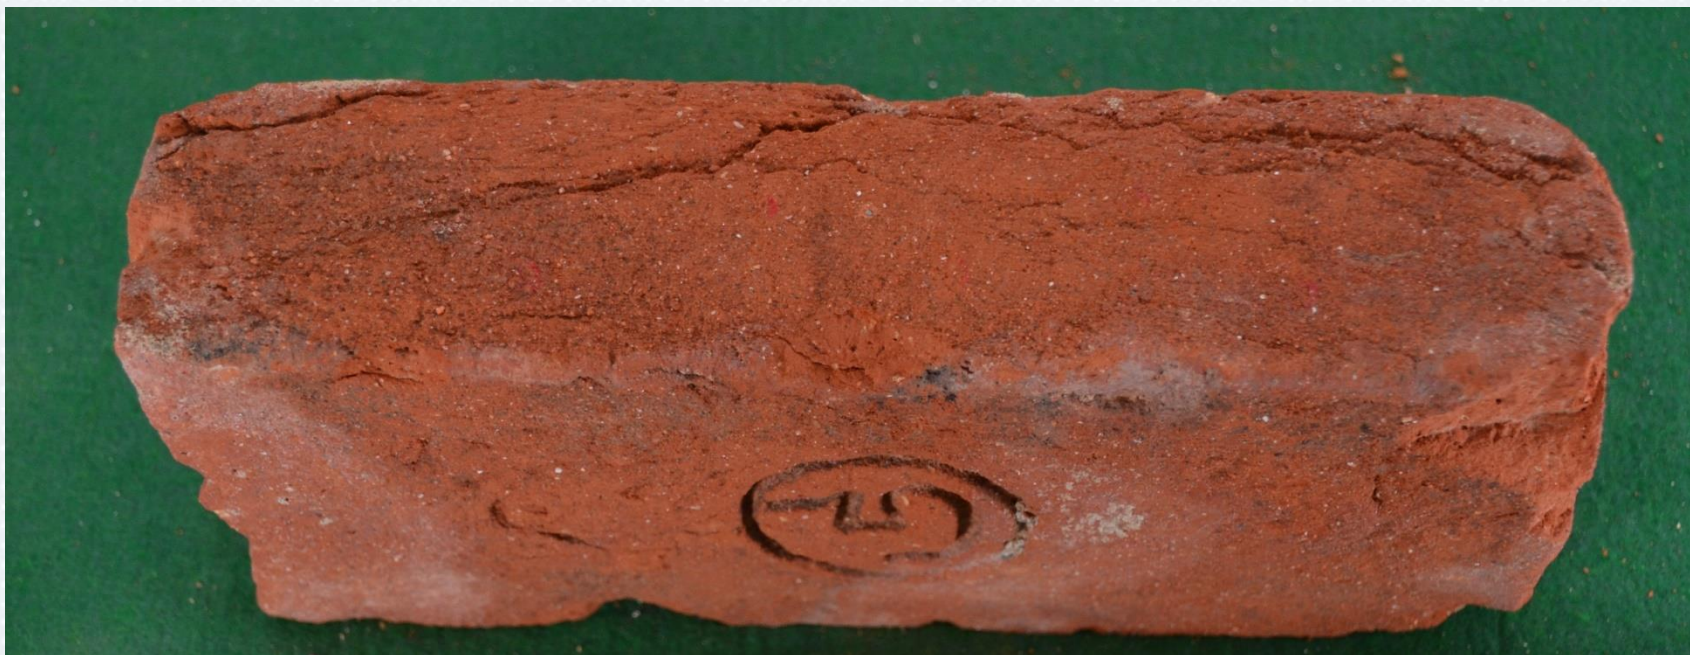
## Mrazuvzdornost na 25 cyklů

Důvod: Technologie výroby, nespojitosti uvnitř struktury

1865: Velký stavební boom v Brně, Okružní třída;  
Zřejmě urychlení výroby cihel, špatné mísení

- Nerozhoduje pouze surovina a teplota výpalu, důležitá je textura a vnitřní nehomogenity.
- Jiné chování vysušené a nasycené cihly.
- O trvanlivosti napoví již **1. zmrazovací cyklus!**
- Vždy se pídít po historii použití cihel.
