## Metodika zkoušení plných pálených cihel

# Vizuální kontrola plných pálených cihel se zaměřením na jejich vady

Přednáška je realizována v rámci projektu Projekt NAKI II DG18P02OVV068

„Komplexní diagnostika pálených zdících prvků historických objektů z pohledu stáří, původu a fyzikálně-mechanických vlastností v závislosti na vlhkosti, a jejich náhrada v historických objektech“

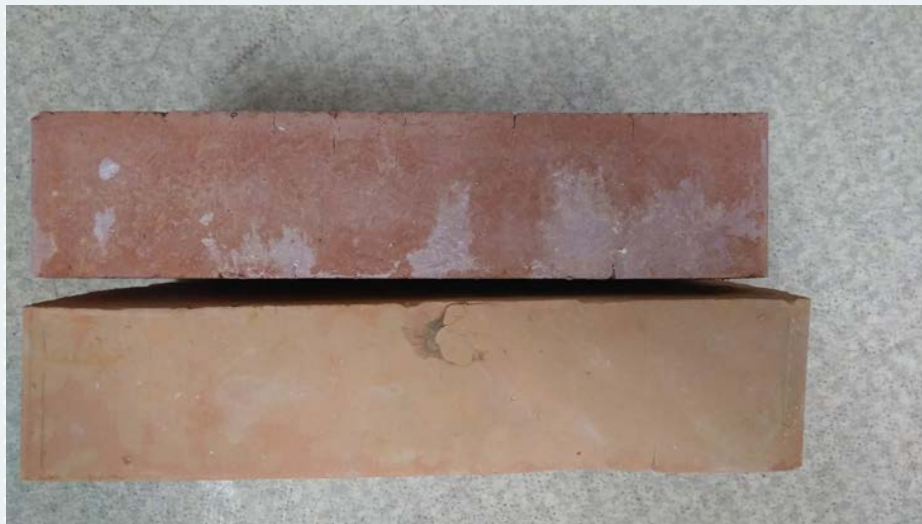
- Okem viditelné vady: barva, výkvěty, cicváry, rozměry
- Skryté vady: **textura**, výkvěty, cicváry
- Kontrola „akustická“ – poklepem (zvoní x nezvoní)

Cihelna 1:	Cihelna 2:
(285,1-289,0) mm	(299,3-300,9) mm
(138,4-140,5) mm	(149,2-151,0) mm
(60,2-61,8) mm	(63,4-65,4) mm

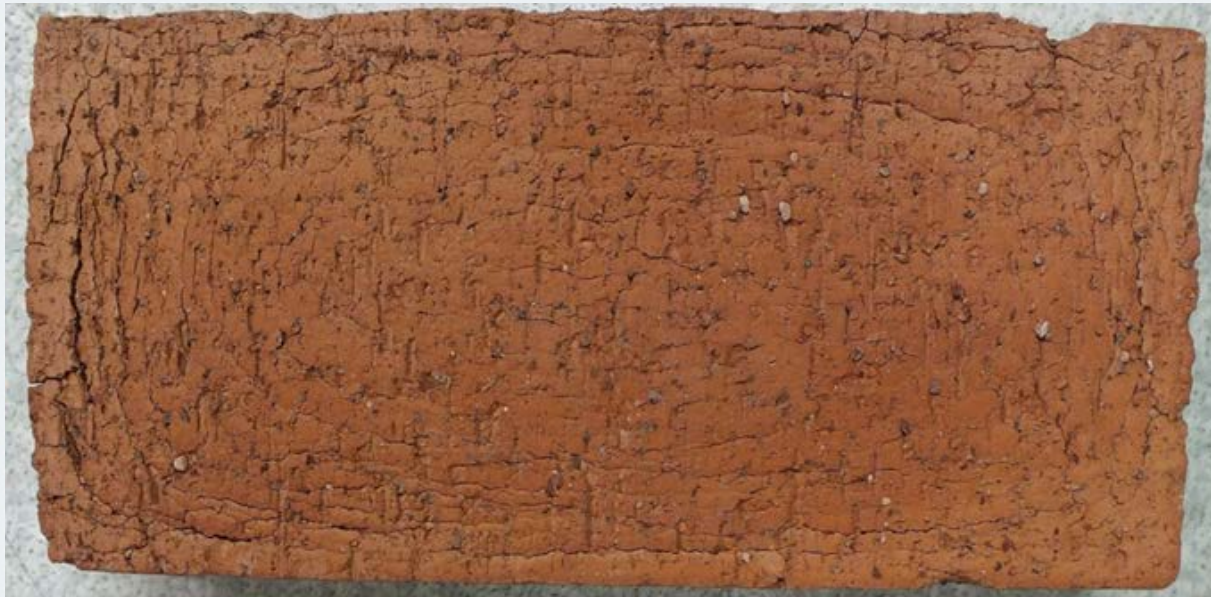
# TEXTURA

- Největší problém z pohledu mrazuvzdornosti;
- Proč? Skrytá vada, která se projeví během zmrazovacích cyklů (v laboratoři) nebo až po zabudování do stavby;

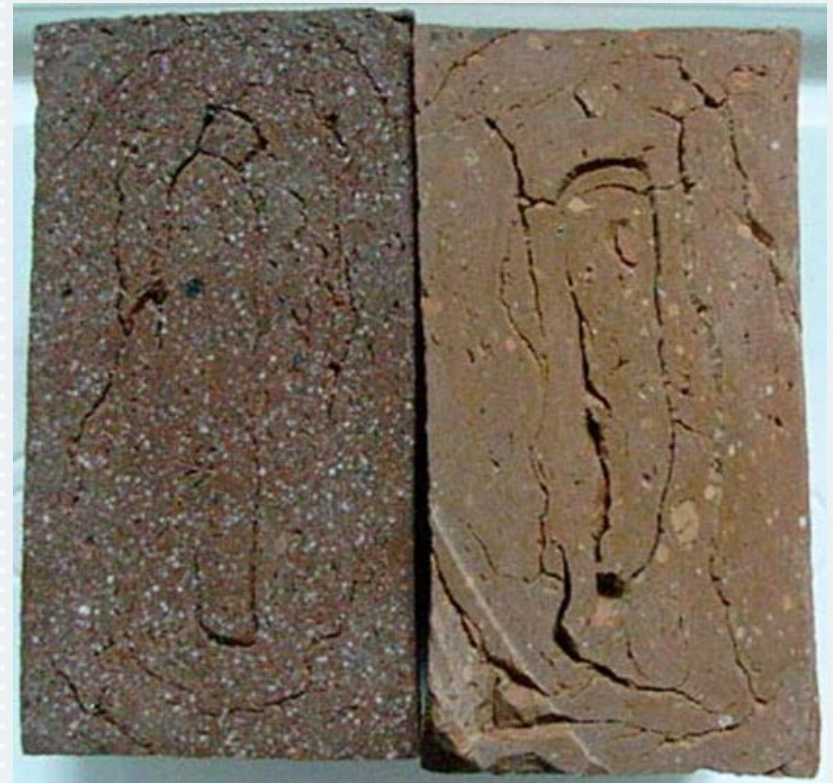
- Jak lze jejímu vzniku zabránit?

změna rozdělovací vody,  
ostřením suroviny,  
vhodným odzdušněním těsta,  
odležením těsta,  
propařováním a proteplováním

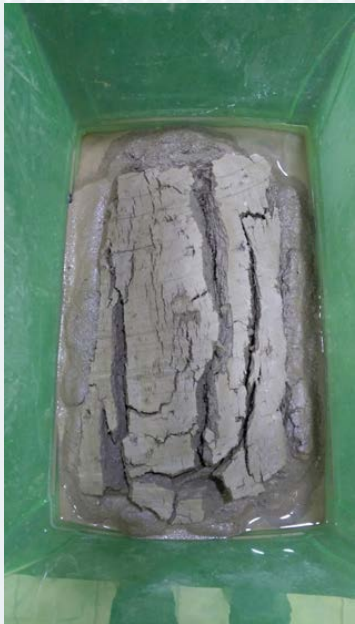
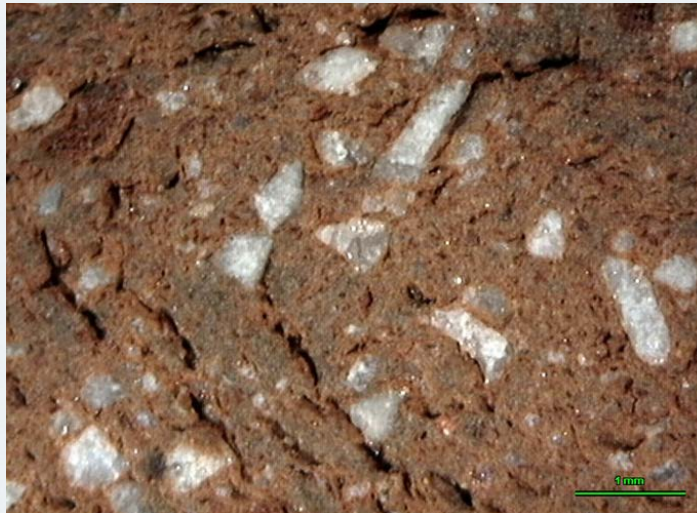
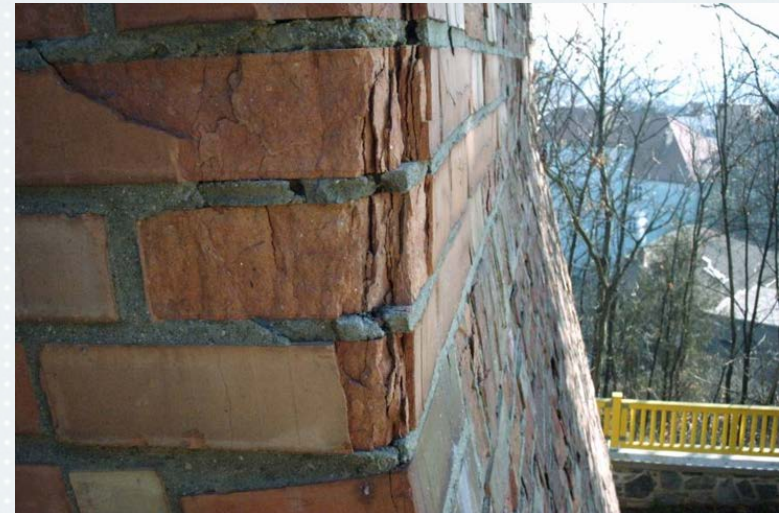
- Jak ji lze odhalit?

- smrštění napříč a podél pásma (větší rozdíl = větší textura),
- pevnost ve směru podélném a příčném na směr tažení – číslo textury,
- mikroskopicky,
- na výlisku (uložení ve vodě, natření olejem, zmrazení), na výsušku (úder o podl.),
- zmrazovacími cykly vypáleného střeptu (textura-trhliny) nebo až v konstrukci ☹,

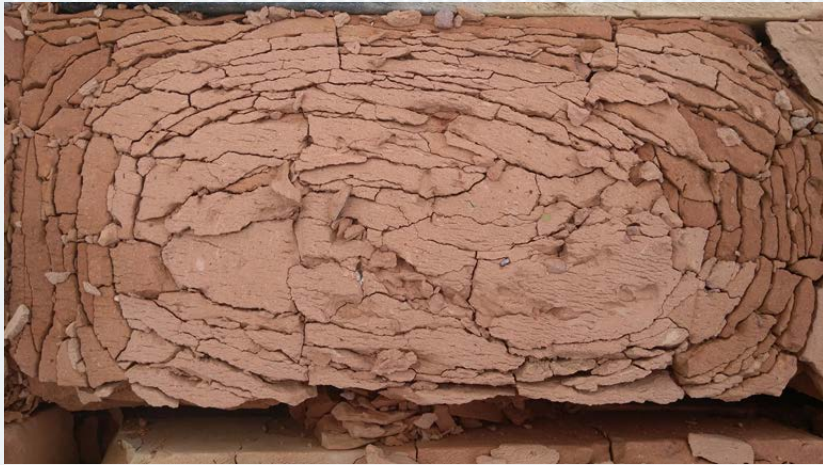
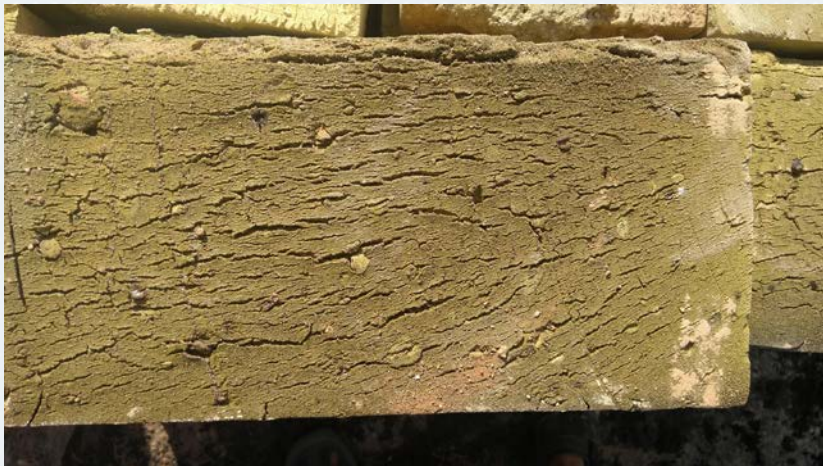
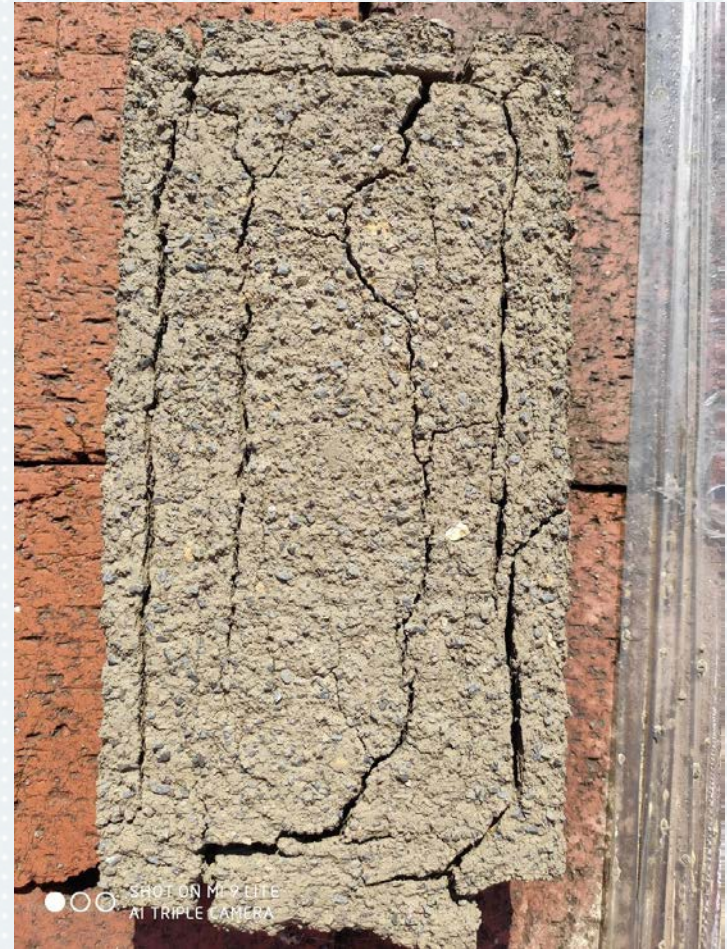
... nebo nedestruktivně – rychlost (doba) průchodu ultrazvuku

Vzorek	UZ1	UZ2	UZ3
S2	132,8	157,2	127,8
S3	135,4	158,0	128,1
S5	166,7	183,5	133,8
